Akustische Wildwarner im Test

Endbericht

Dr. Ernst Moser

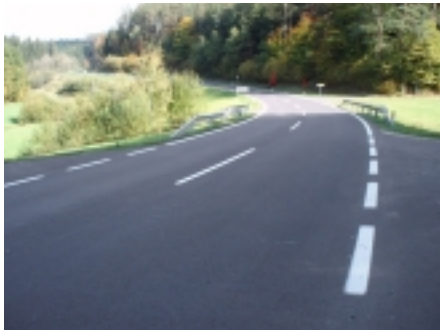
B 124, km 17,2

Die Straße führt in einer Rechtskurve über eine Kuppe in eine Senke mit einer Linkskurve, rechtsseitig eine Leitplanke, so dass der markierte Warner (1) erst bei einer Entfernung von 30 m zum Auto reagierte. Die Wildunfälle ereigneten sich zwischen Warner 1 und 2. Im Jahr 2004 gab es hier 6 Wildunfälle, aber nach der Montage von 2 Stück des neuesten Modells keine mehr bei Dunkelheit. (1 Verkehrstopfer bei Tag, Jährling, Einstandskämpfe).

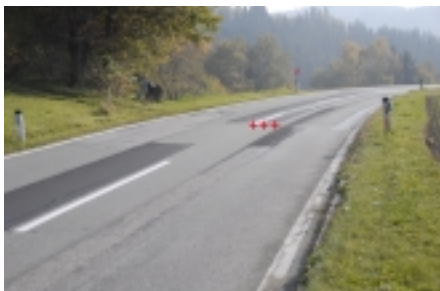
576, km 1

„Gegenprobe“: Der Wildwechsel führt exakt entlang des Gehölzstreifens. Die beiden mit 1 und 2 markierten Warner waren defekt, leisteten nur den optischen Effekt und wurden bewusst nicht ausgetauscht, stellen aber die wichtigsten Positionen an diesem Wildwechsel dar. Nach etwa 3,5 Monaten, im März 2007, ereignete sich an dieser Stelle der erste Wildunfall nach 4 Jahren.

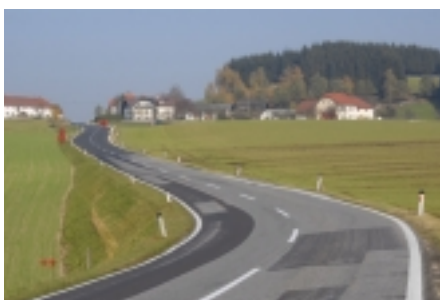
576, km 3,2 bis 3,4

Vor dem Straßenausbau stand an der (rot) markierten Stelle ein Eichenbusch. Dies war der strikt eingehaltene Wildwechsel und dort lagen auch vor der Absicherung die Verkehrsop-

fer. Seit der Absicherung der 200 m langen Strecke um diesen Wechsel gab es in den vergangenen 5 Jahren kein Verkehrstopfer mehr (lediglich ein Stück wurde angefahren, aber nur leicht verletzt), jedoch 3 Verkehrstopfer in der Dunkelheit außerhalb der Wildwarner.

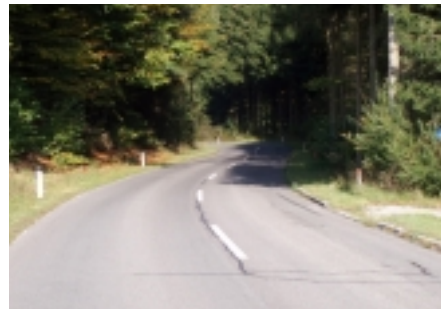
Bezirksstraße 1424, km 0,9 bis 1,2

In dieser kurvigen, abschüssigen Walddurchfahrt soll neben der Verringerung von Wildunfällen auch die Energieversorgung der Wildwarner überprüft werden (Schattenwirkung).

2005 wurde der Abschuss bis auf 1 Stück durchgeführt und 2007 ein weiterer Wildwarner oberhalb des Wildwechsels angebracht. Der einzige Wildunfall wurde von einem Motorrad verursacht.

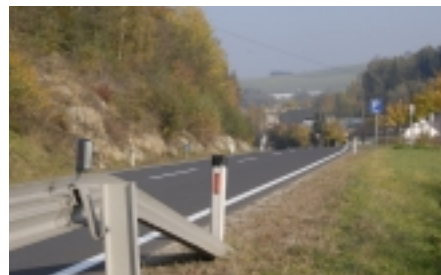
B 124, km 18,8

Durch die leichte Kuppe leuchten die Scheinwerfer in den Himmel. Der auf der Leitschiene montierte Wildwarner

reagiert jedoch von beiden Fahrrichtungen. Die Rehe wechseln über Haus- bzw. Grundstückzufahrten (Parkschild) auf die Straße.

Der Wildwarner auf der Leitschiene wurde erst im Sommer 2007 angebracht.
